PRÜFBESCHEINIGUNG

Auftrags-Nr.: 1312/2019/2/R -BF
Contract No.

Auftragsgegenstand: Stauwasser-Prüfung Anschlussystems
Subject „MB 2K mit Tape VF“ gemäß Entwurf Richtlinie
Bauwerksabdichtung – Anschluss an bodentiefe
Fenster u. Türen – Teil 2 Ausführung

BERICHT

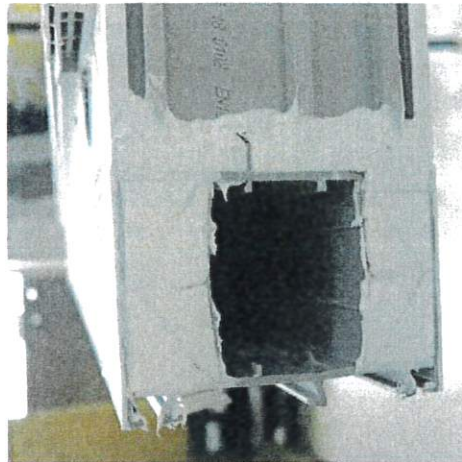
Abb.1: der untere Eckbereich des Stauwasserelementes war bereits werksseitig abgedichtet; die Rahmenverbreiterung sowie der Stock wurden seitlich mit OTTO M360 abgedichtet

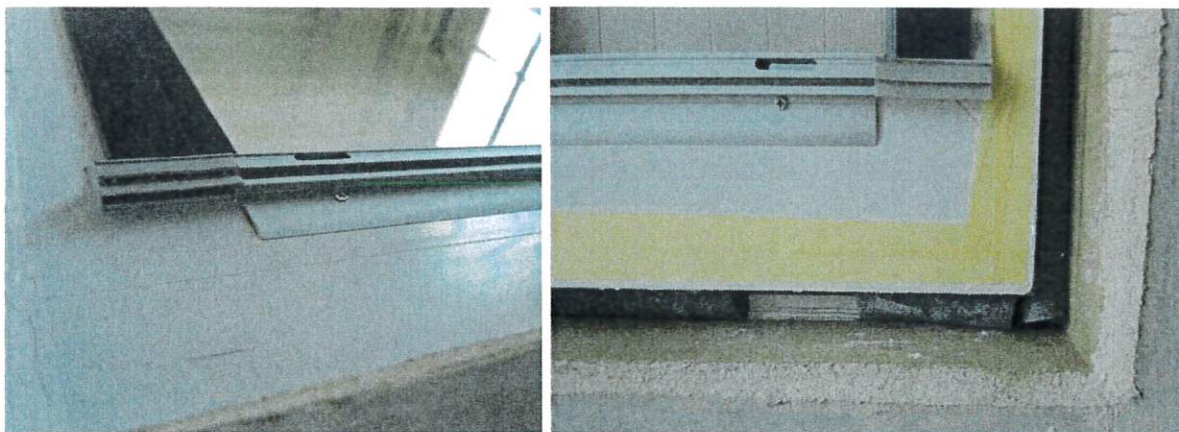
Abb.2: kein Gewerke Loch aufgrund Verwendung von Rahmenverbreiterung (links) die Fuge war umlaufend mit 2 Stück. Rundschnüren gefüllt (rechts)

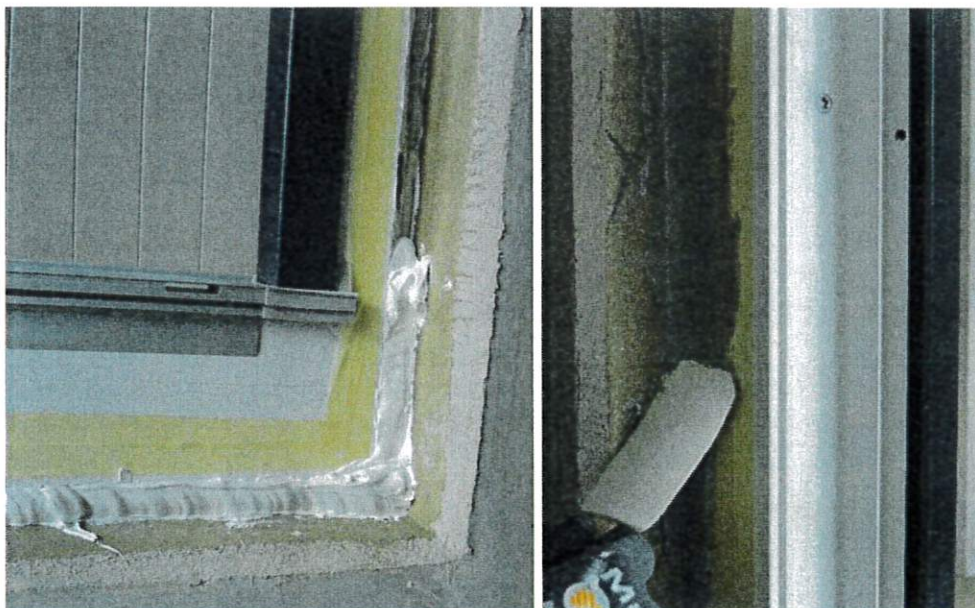
Abb.3: der äußere Anschluss (links) wurde mit OTTO M360 und der innere Anschluss (rechts) wurde mit OTTO M361 ausgeführt
