PRÜFBESCHEINIGUNG

Auftrags-Nr.: 1312/2019/2/R -BF
Contract No.

Auftragsgegenstand: Stauwasser-Prüfung Anschlussystems
Subject „MB 2K mit Tape VF“ gemäß Entwurf Richtlinie
Bauwerksabdichtung – Anschluss an bodentiefe
Fenster u. Türen – Teil 2 Ausführung

BERICHT

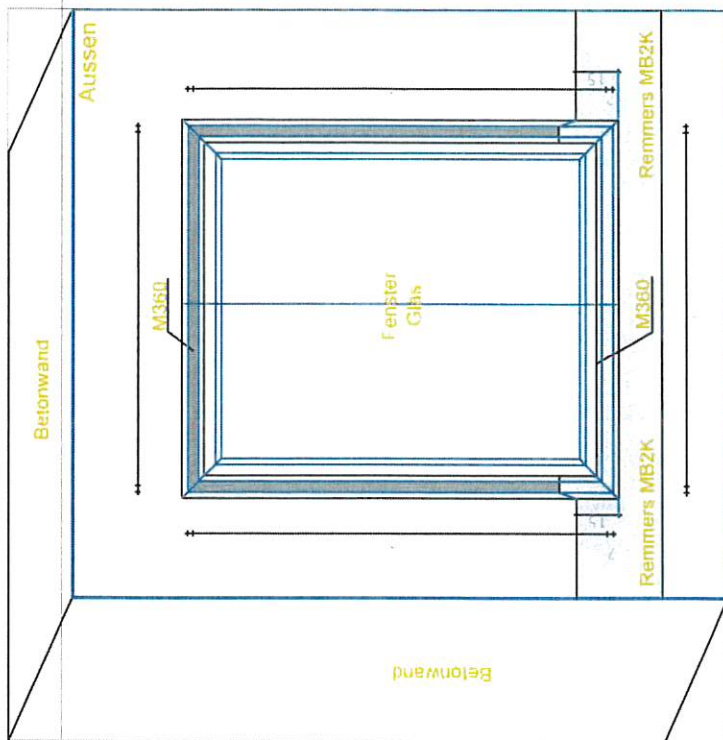
Abb.6: auf den Voranstrich wurden Dichtbänder aufgelegt – in den Ecken die Dichtbandecke remmers VF100 IC (links) und auf den Längsseiten das remmers VF 120; anschließend wurden diese 2-malig mit remmers MB 2K überstrichen (fertiger Zustand rechts)
